# RECUPERATIESTENEN ZORGEN VAAK VOOR ONVOORZIENE PROBLEMEN

## POPULAIRE RECUPERATIESTENEN NIET GEWAARBORGD

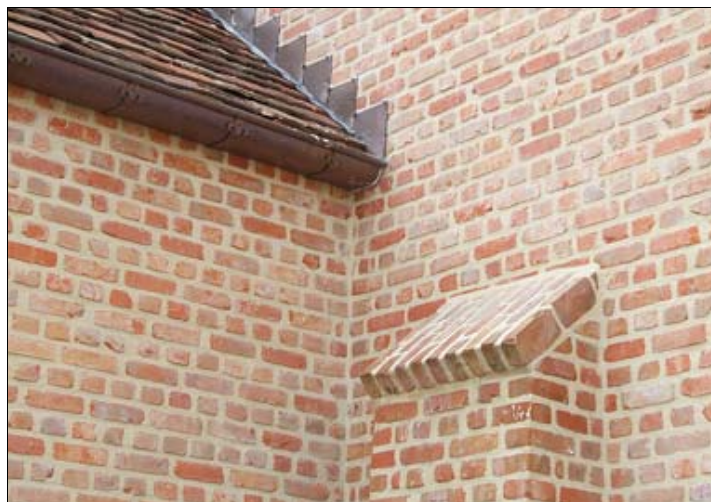
De authentieke charme van recuperatiestenen komt vooral tot uiting door de speciale kleurschakeringen, de mortelresten en de afgebroken hoekjes

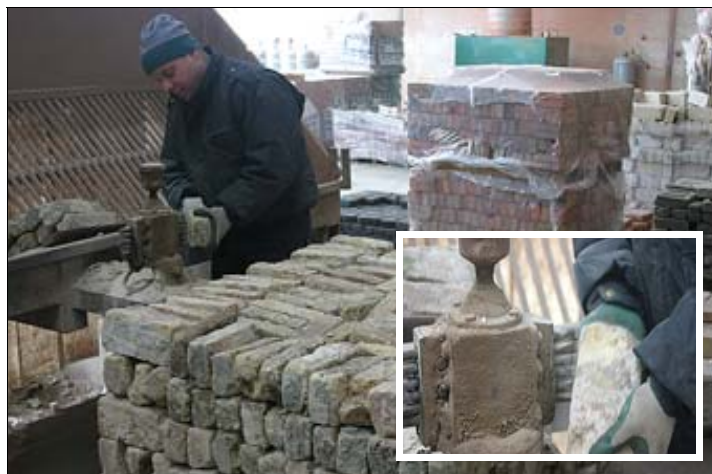
Recuperatiestenen worden een voor een gekeurd en vrijgemaakt van mortelresten. Hiervoor gebruikt men een beitelmachine (zie inzet)

Hoewel ze vóór hergebruik een voor een schoongemaakt worden, vertonen echte recuperatiestenen altijd nog mortelresten. Deze mortelresten dragen bij tot de authenticiteit van het product. Vandaar dat fabrikanten van nieuwe stenen met 'oude look' deze mortelresten zo veel mogelijk proberen na te bootsen. Het resultaat is meestal verbluffend: alleen echte baksteenkeners kunnen de recuperatiestenen van de nieuwe stenen met oude look onderscheiden. Voor particulieren is er doorgaans helemaal geen verschil merkbaar.

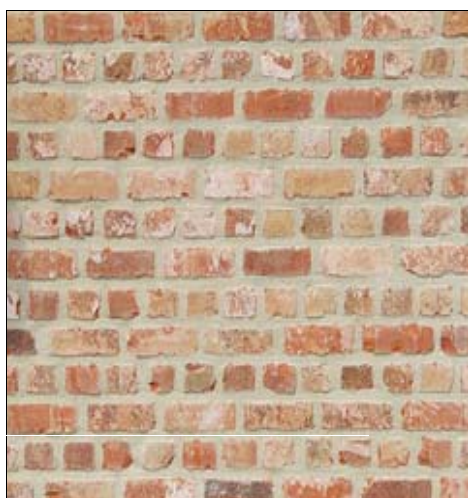
Op nieuwe stenen met 'oude look' brengt men kunstmatig mortelresten aan

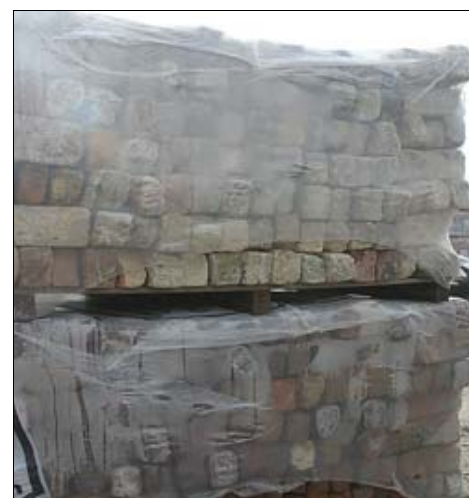
De recuperatiestenen uit een afbraak worden samengezet op pallets

Een derde nadeel is dat er eerder een beperkte keuze aan recuperatiestenen is. Dit heeft niet alleen te maken met de schaarste op de markt, maar ook met het feit dat de handelaar de recuperatiestenen per afbraak op afzonderlijke pallets plaatst. De klant die bij de handelaar recuperatiestenen koopt, is op die manier verplicht om te kiezen tussen een aantal pallets. Dit heeft als gevolg dat de klant nauwelijks controle heeft over de exacte kleursamenstelling van het lot dat hij koopt. Zo is hij nooit op voorhand zeker van het uiteindelijke resultaat. Wanneer de bouwheer vijf of tien jaar later een garage wil laten bijbouwen, is het bovendien bijna onmogelijk om nog dezelfde recuperatiestenen te vinden.
